Mobilitäts- und Verkehrskonzept
Gemeinde Berdorf

Arbeitsdokument:
FUSSGÄNGERÜBERGÄNGE HAUPTACHSEN

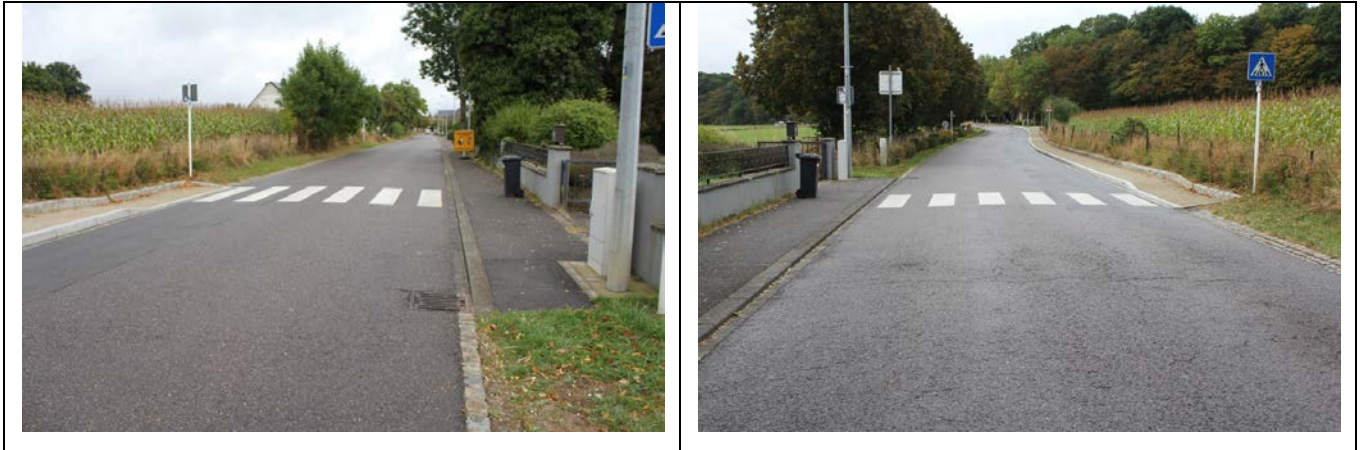
2.1.1.1 R-Consdorf-FGÜ-01: Dorfeingang

<u>Notwendigkeit:</u>	Zwingend Notwendig → Verbindung von 2 einseitigen Bürgersteigen.
<u>Einsehbarkeit:</u>	Gut Einsehbar
<u>Gefahr:</u>	Wegen Lage an Ortsrand nicht ungefährlich (hohe Geschwindigkeit)
<u>Frequenz:</u>	Von Spaziergängern, Joggen, ... sehr stark frequentiert .
<u>Beleuchtung:</u>	Schlecht; Straßenlaterne auf 4 m ohne zusätzliche Erhellung.
<u>Beschilderung:</u>	Ok aus dem Dorf heraus. In Richtung Dorf gut, jedoch Schild durch Bäume leicht verdeckt.

- Optische Verengung der Straße (Ortseinfahrt).
- Beleuchtung verschieben, verstärkte Beleuchtung des Bereiches (LED).
- Beleuchtetes Schild « Fußgänger » über dem Streifen anordnen.
- Markierung mit roter Umrahmung

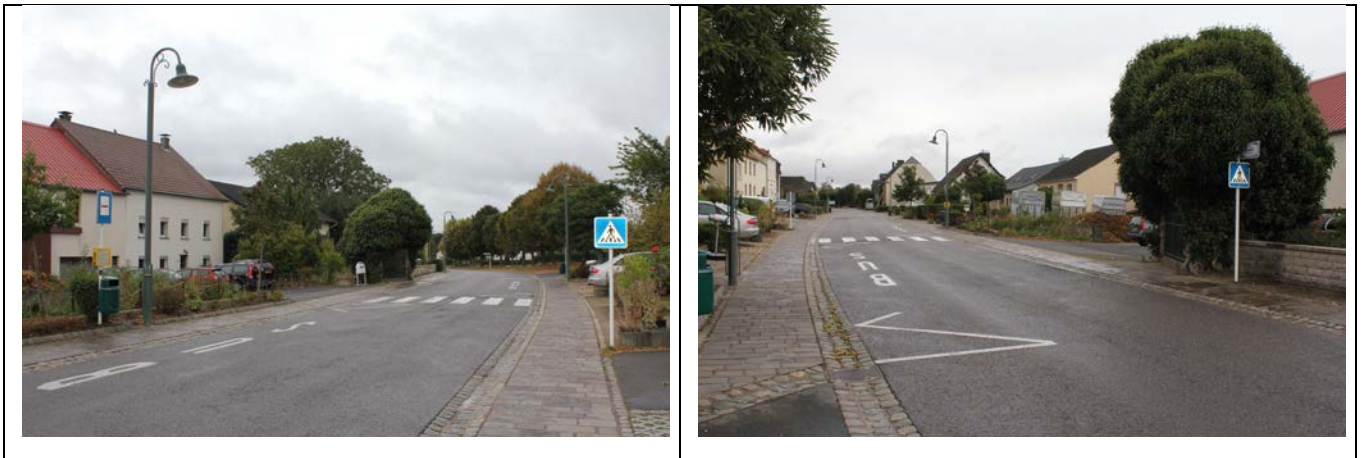
2.1.1.2 R-Consdorf-FGÜ-02: Bushalt Rockelbongert

<u>Notwendigkeit:</u>	Zwingend Notwendig → Verbindung von 2 einseitigen Bürgersteigen.
<u>Einsehbarkeit:</u>	Aus Richtung Consdorf leicht verdeckt. Aus Richtung Dorf OK
<u>Gefahr:</u>	normal Innerorts
<u>Frequenz:</u>	Von Nutzer ÖPNV Spaziergängern, Joggern, ... sehr stark frequentiert .
<u>Beleuchtung:</u>	sehr schlecht; Straßenlaterne auf 8 m ohne zusätzliche Erhellung.
<u>Beschilderung:</u>	Ok

- Beleuchtung verschieben, verstärkte Beleuchtung des Bereiches (LED).
- Markierung mit roter Umrahmung.

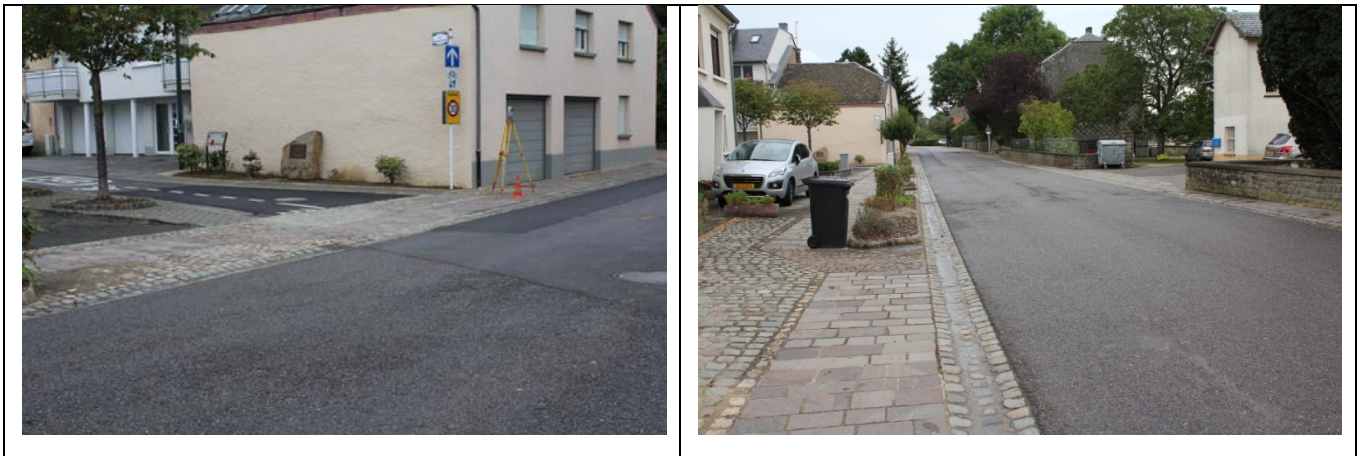
2.1.1.3 R-Consdorf-FGÜ-03: Einfahrt rue Petit → Vorschlag neu

Notwendigkeit: Notwendig → Schulweg; Übergang von Camping ????

→ Notwendig , auch wegen zukünftiger Anbindung einer Arztpraxis und dem Schulweg.

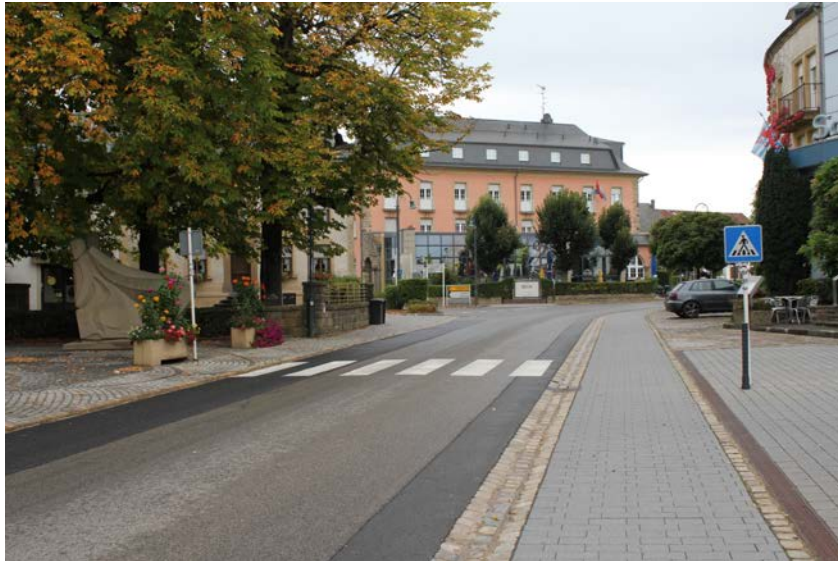
2.1.1.4 R-Consdorf-FGÜ-4: Hotel Scharff

<u>Notwendigkeit:</u>	Zwingend Notwendig → Verbindung in Dorfmitte.
<u>Einsehbarkeit:</u>	OK
<u>Gefahr:</u>	normal Innerorts
<u>Frequenz:</u>	Sehr stark frequentiert .
<u>Beleuchtung:</u>	sehr schlecht; Straßenlaterne auf 4 m von Baum verdeckt, ohne zusätzliche Erhellung.
<u>Beschilderung:</u>	Ok

- Beleuchtung verschieben, verstärkte Beleuchtung des Bereiches (LED).
- Markierung mit roter Umrahmung.

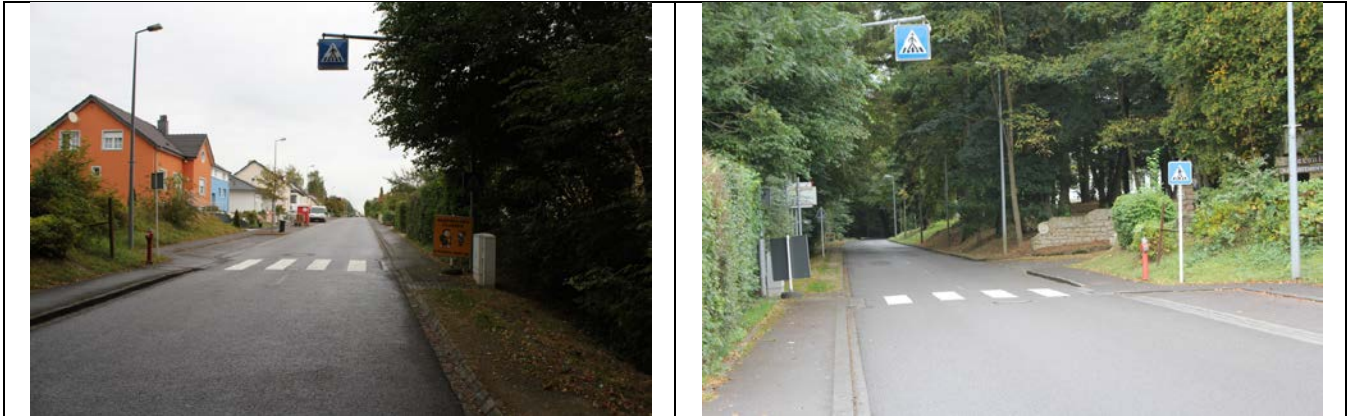
2.1.2.1 R-Grundhof-FGÜ-01: Dorfeinfahrt

<u>Notwendigkeit:</u>	Zwingend Notwendig → Verbindung von 2 einseitigen Bürgersteigen.
<u>Einsehbarkeit:</u>	Gut Einsehbar aus Richtung Dorf. Aus Richtung Grundhof OK
<u>Gefahr:</u>	Wegen Lage an Ortsrand nicht ungefährlich (hohe Geschwindigkeit)
<u>Frequenz:</u>	Von Spaziergängern, Joggern, ... sehr stark frequentiert .
<u>Beleuchtung:</u>	Schlecht; Straßenlaterne auf 4 m ohne zusätzliche Erhellung.
<u>Beschilderung:</u>	Ok

- Beleuchtung verschieben, verstärkte Beleuchtung des Bereiches (LED).
- Markierung mit roter Umrahmung

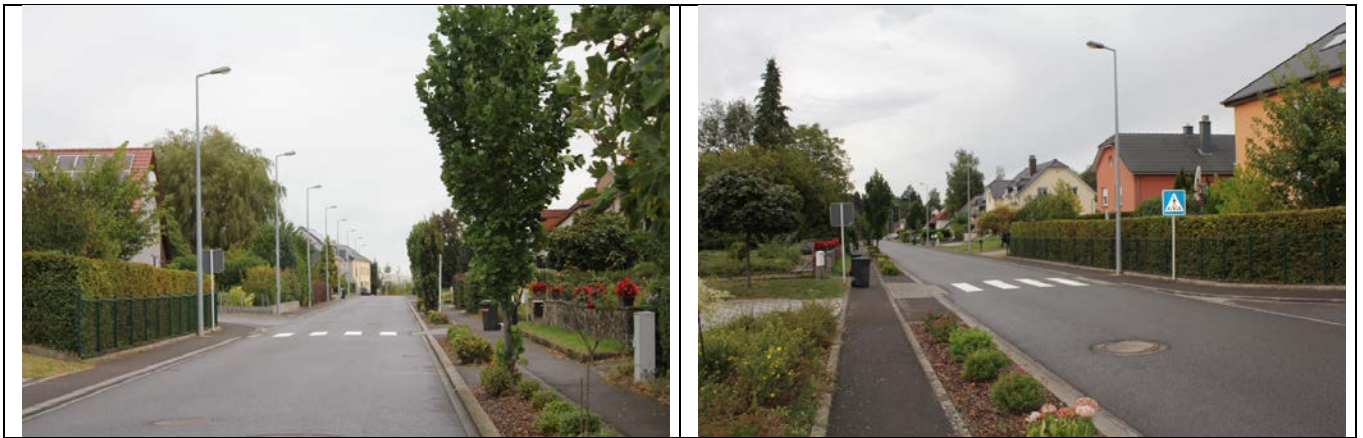
2.1.2.2 R-Grundhof-FGÜ-02: rue Beronis Villa

<u>Notwendigkeit:</u>	Notwendig → Verbindung in Dorfmitte.
<u>Einsehbarkeit:</u>	OK
<u>Gefahr:</u>	normal Innerorts
<u>Frequenz:</u>	mäßig frequentiert .
<u>Beleuchtung:</u>	Ok; Straßenlaterne zu hoch ohne zusätzliche Erhellung.
<u>Beschilderung:</u>	Ok, doch aus Richtung Grundhof von Baum verdeckt,

- Zusätzliche Beleuchtung (LED).
- Markierung mit roter Umrahmung.
- Beschilderung anpassen

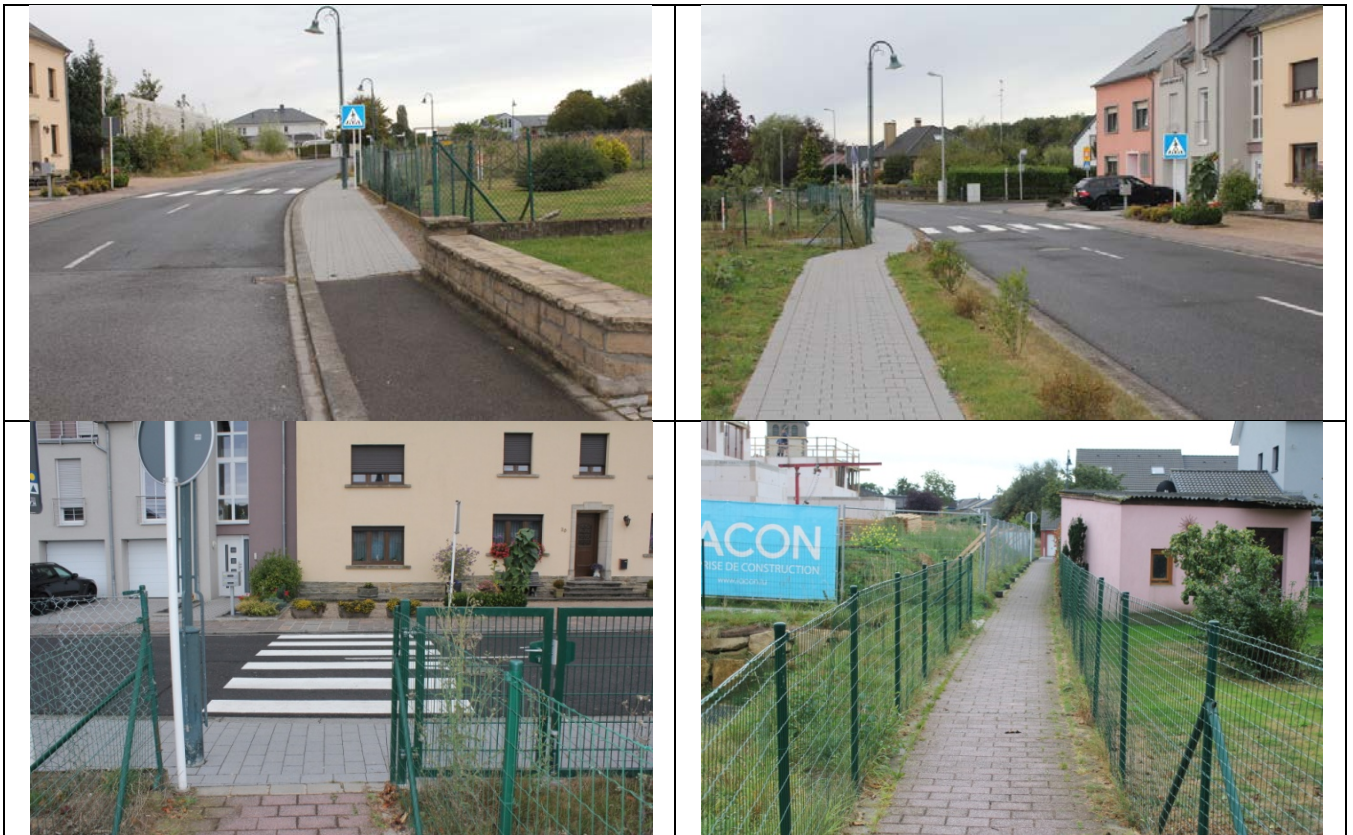
2.1.2.3 R-Grundhof-FGÜ-03: Übergang neue Siedlung

<u>Notwendigkeit:</u>	Zwingend Notwendig → Verbindung Schulweg.
<u>Einsehbarkeit:</u>	OK
<u>Gefahr:</u>	normal Innerorts
<u>Frequenz:</u>	Sehr stark frequentiert . Schule
<u>Beleuchtung:</u>	OK; ohne zusätzliche Erhellung.
<u>Beschilderung:</u>	Ok

- verstärkte Beleuchtung des Bereiches (LED).
- Markierung mit roter Umrahmung.

Alternativ Zone 30 Schulweg

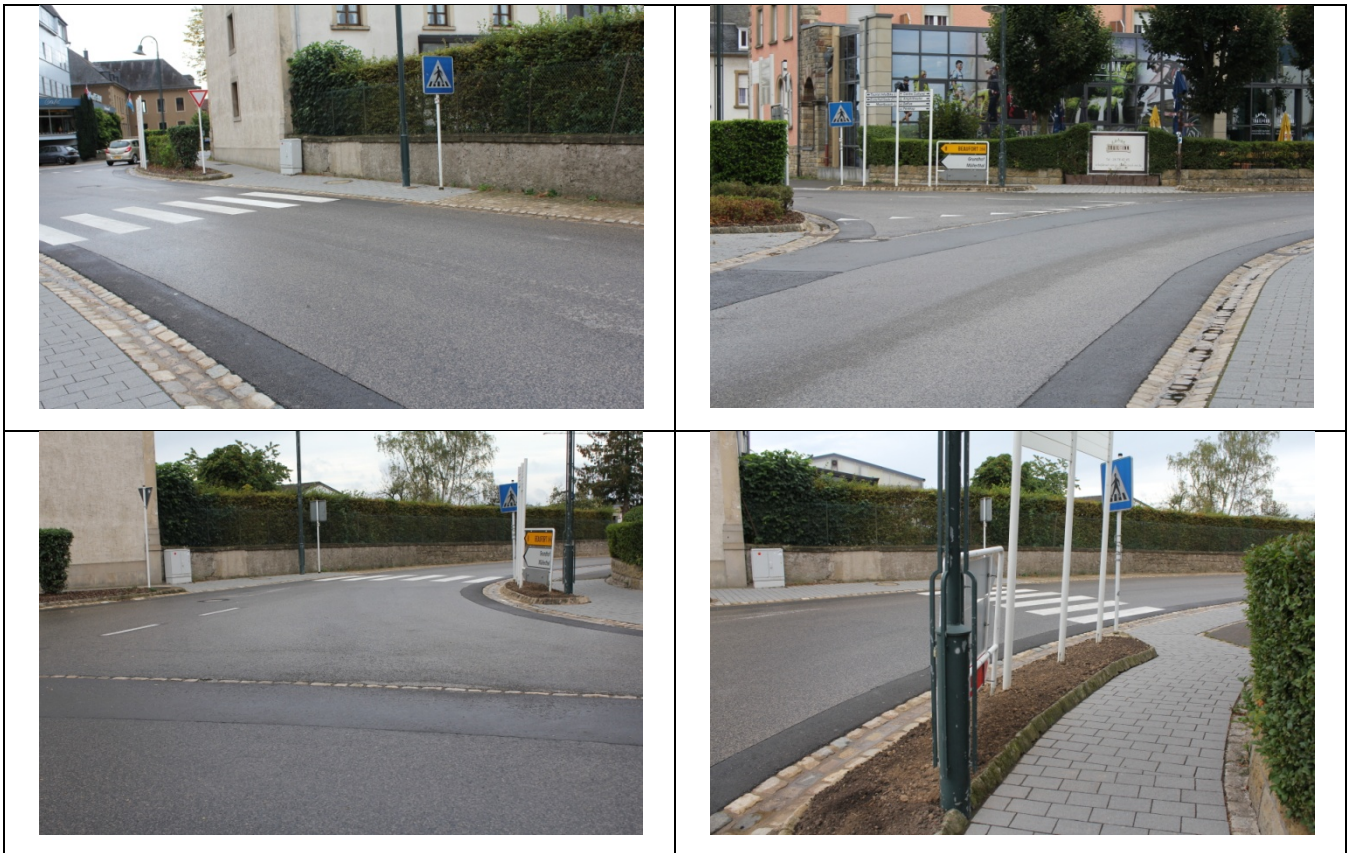
2.1.2.4 R-Grundhof-FGÜ-04: Chat Botté

<u>Notwendigkeit:</u>	Zwingend Notwendig → Verbindung in Dorfmitte.
<u>Einsehbarkeit:</u>	Hinter Abbiegung, nicht Optimal
<u>Gefahr:</u>	normal Innerorts
<u>Frequenz:</u>	Sehr stark frequentiert .
<u>Beleuchtung:</u>	gut, jedoch ohne zusätzliche Erhellung.
<u>Beschilderung:</u>	Ok

Bemerkung: Umweg wird von Fußgängern nicht immer benutzt. → Querung auf dem kürzesten Weg

- Übergang verschieben, → Fußgänger prioritär ??
- Beleuchtung verschieben, verstärkte Beleuchtung des Bereiches (LED).
- Markierung mit roter Umrahmung.

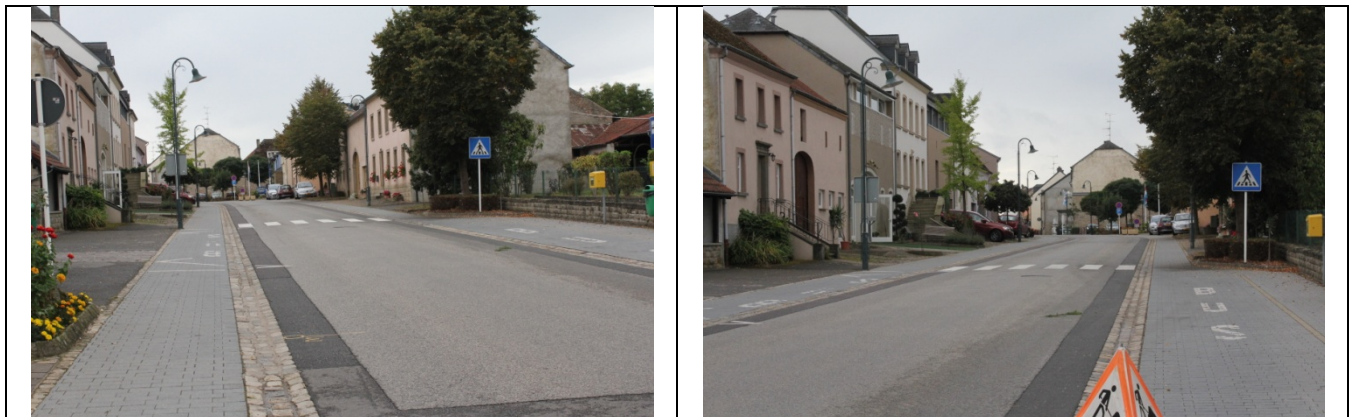
2.1.3.1 R-Echternach-FGÜ-01: Bushalt Hotel Herber

<u>Notwendigkeit:</u>	Notwendig ➔ an Bushaltestelle
<u>Einsehbarkeit:</u>	Gut Einsehbar
<u>Gefahr:</u>	Innerorts normal
<u>Frequenz:</u>	Übergang nahe Bushaltestelle .
<u>Beleuchtung:</u>	OK
<u>Beschilderung:</u>	Ok

- Beleuchtung: verstärkte Beleuchtung des Bereiches (LED).
- Markierung mit roter Umrahmung

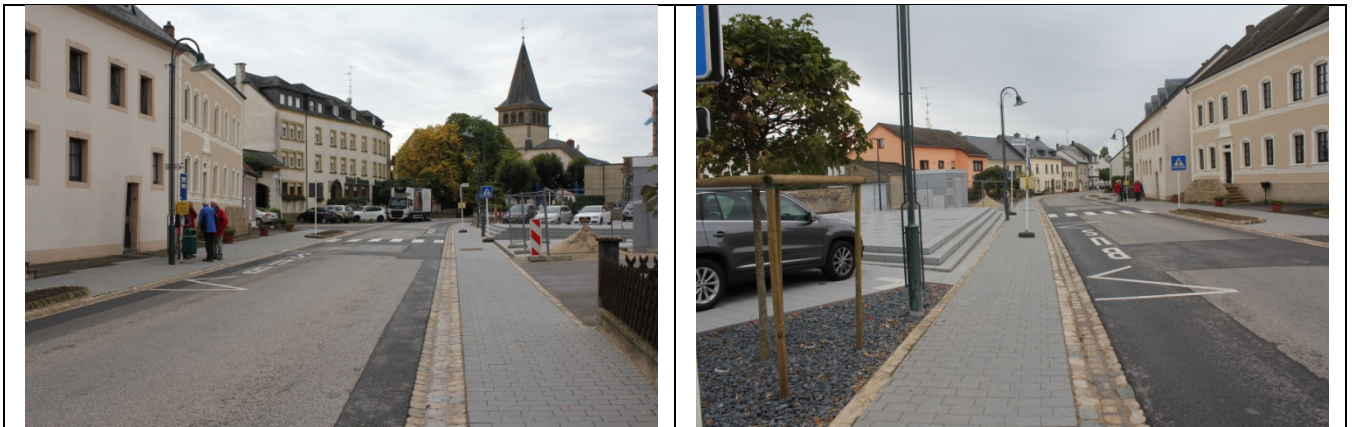
2.1.3.2 R-Echternach-FGÜ-02: Bushalt Kiosk

<u>Notwendigkeit:</u>	Notwendig → an Bushaltestelle
<u>Einsehbarkeit:</u>	Gut Einsehbar
<u>Gefahr:</u>	Innerorts normal
<u>Frequenz:</u>	Übergang nahe Bushaltestelle .
<u>Beleuchtung:</u>	OK
<u>Beschilderung:</u>	Ok

- Beleuchtung: verstärkte Beleuchtung des Bereiches (LED).
- Markierung mit roter Umrahmung

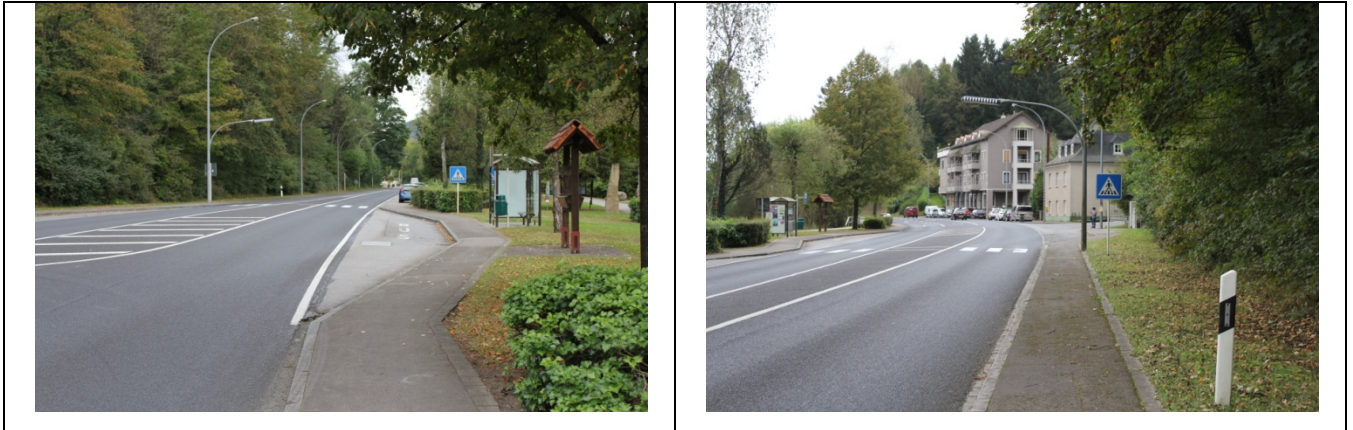
2.2.1.1 N10 -FGÜ-01:

<u>Notwendigkeit:</u>	Zwingend Notwendig → Bushaltestelle.
<u>Einsehbarkeit:</u>	Gut Einsehbar
<u>Gefahr:</u>	Wegen Lage auf N10 nicht ungefährlich
<u>Frequenz:</u>	zeitweise stark Bushalt
<u>Beleuchtung:</u>	Sehr gut;
<u>Beschilderung:</u>	Ok in allen Richtungen

- Markierung mit roter Umrahmung

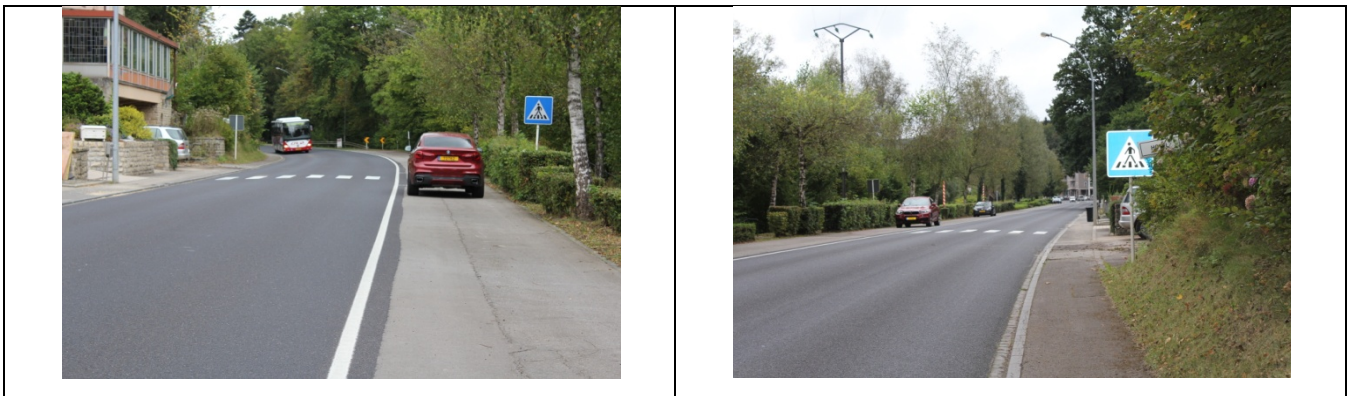
2.2.1.2 N10 -FGÜ-02:

<u>Notwendigkeit:</u>	Notwendig: ja Verbindung zu den Sauerpromenaden und Parkplätzen.
<u>Einsehbarkeit:</u>	Gut Einsehbar
<u>Gefahr:</u>	Wegen Lage auf N10 nicht ungefährlich
<u>Frequenz:</u>	mittel
<u>Beleuchtung:</u>	nicht gut. Erste Lampe auf 6 m;
<u>Beschilderung:</u>	Ok in allen Richtungen

- Markierung mit roter Umrahmung
- Beleuchtung verbessern

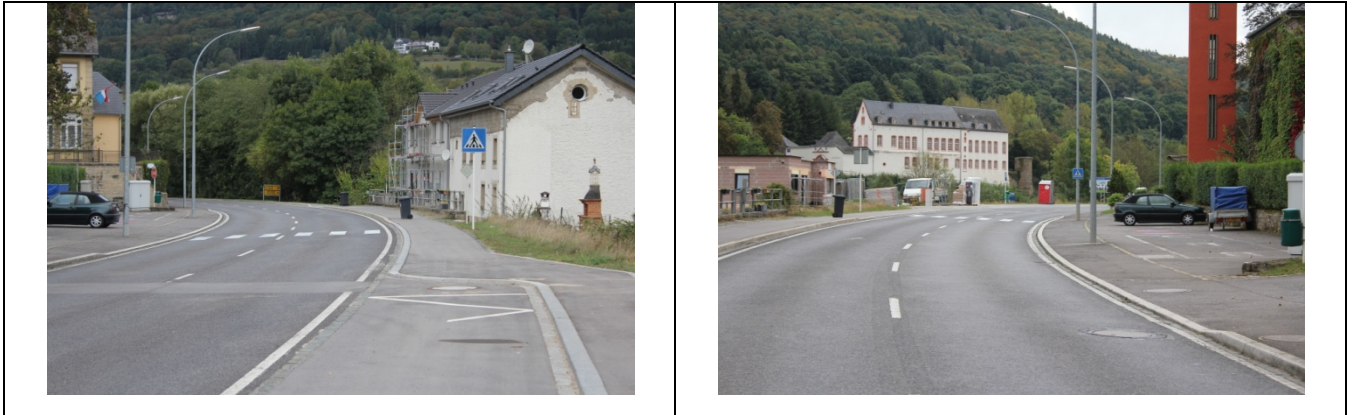
2.3.1.1 N10 -FGÜ-03:

<u>Notwendigkeit:</u>	Zwingend Notwendig → Bushalt.
<u>Einsehbarkeit:</u>	Gut Einsehbar
<u>Gefahr:</u>	Wegen Lage N10 nicht ungefährlich
<u>Frequenz:</u>	Bushalt
<u>Beleuchtung:</u>	nicht optimal; Straßenlaterne steht sehr nahe jedoch keine Zusatzbeleuchtung.
<u>Beschilderung:</u>	Aus beiden Richtungen OK.

- Beleuchtung verschieben, verstärkte Beleuchtung des Bereiches (LED).
- Markierung mit roter Umrahmung

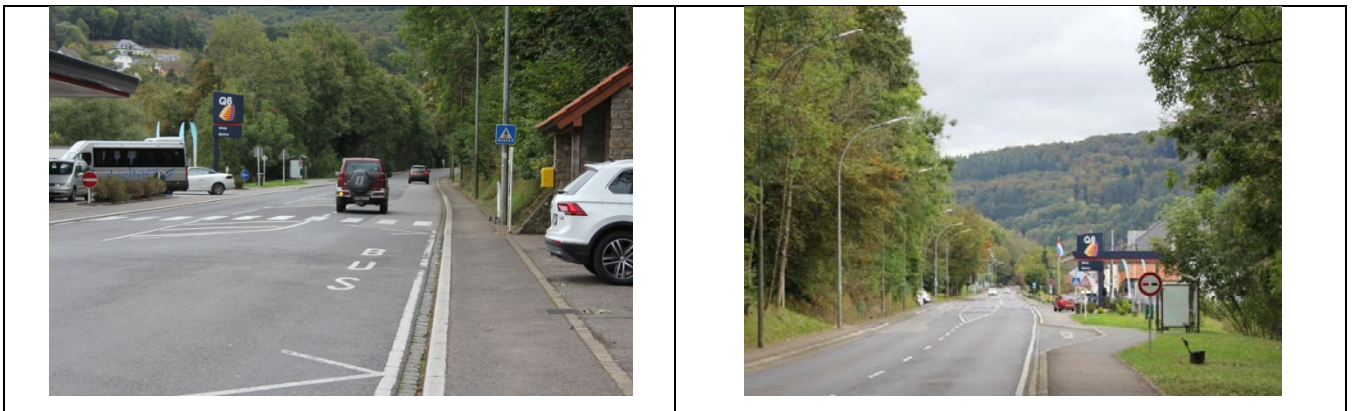
2.3.1.2 N10 -FGÜ-04:

<u>Notwendigkeit:</u>	Zwingend Notwendig → Bushalt.
<u>Einsehbarkeit:</u>	Gut Einsehbar
<u>Gefahr:</u>	Wegen Lage N10 nicht ungefährlich
<u>Frequenz:</u>	Bushalt
<u>Beleuchtung:</u>	nicht optimal; Straßenlaterne steht sehr nahe jedoch keine Zusatzbeleuchtung.
<u>Beschilderung:</u>	Aus beiden Richtungen OK.

- Beleuchtung verschieben, verstärkte Beleuchtung des Bereiches (LED).
- Markierung mit roter Umrahmung

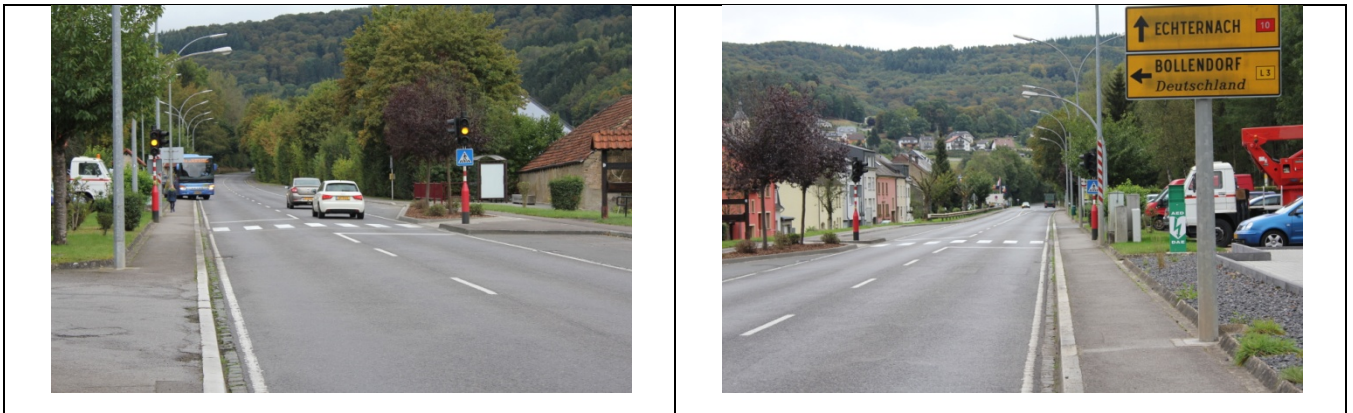
2.3.1.3 N10 -FGÜ-05:

<u>Notwendigkeit:</u>	Zwingend Notwendig → Bushalt.
<u>Einsehbarkeit:</u>	Gut Einsehbar
<u>Gefahr:</u>	Wegen Lage N10 nicht ungefährlich → Ampel hier sehr gut
<u>Frequenz:</u>	Bushalt
<u>Beleuchtung:</u>	gut da Zusatzbeleuchtung.
<u>Beschilderung:</u>	Aus beiden Richtungen OK.

- Markierung mit roter Umrahmung

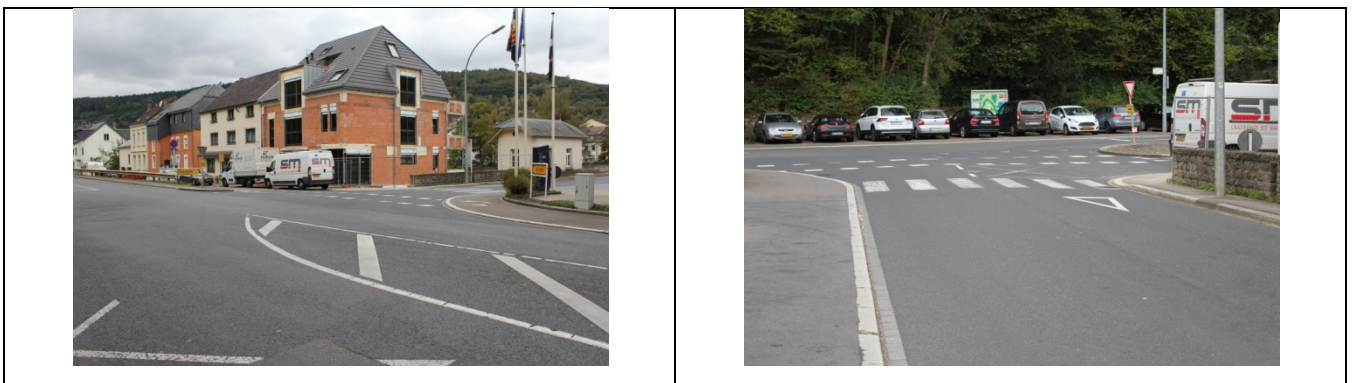
2.3.1.4 BOLL-Brücke -FGÜ-01:

<u>Notwendigkeit:</u>	Zwingend Notwendig
<u>Einsehbarkeit:</u>	Gut
<u>Gefahr:</u>	Wegen Kreuzungspunkt nicht ungefährlich
<u>Frequenz:</u>	hoch
<u>Beleuchtung:</u>	nicht optimal; Straßenlaterne steht auf 4m ohne Zusatzbeleuchtung.
<u>Beschilderung:</u>	nicht vorhanden.

- Beleuchtung verschieben, verstärkte Beleuchtung des Bereiches (LED).
- Markierung mit roter Umrahmung
- Beschilderung?

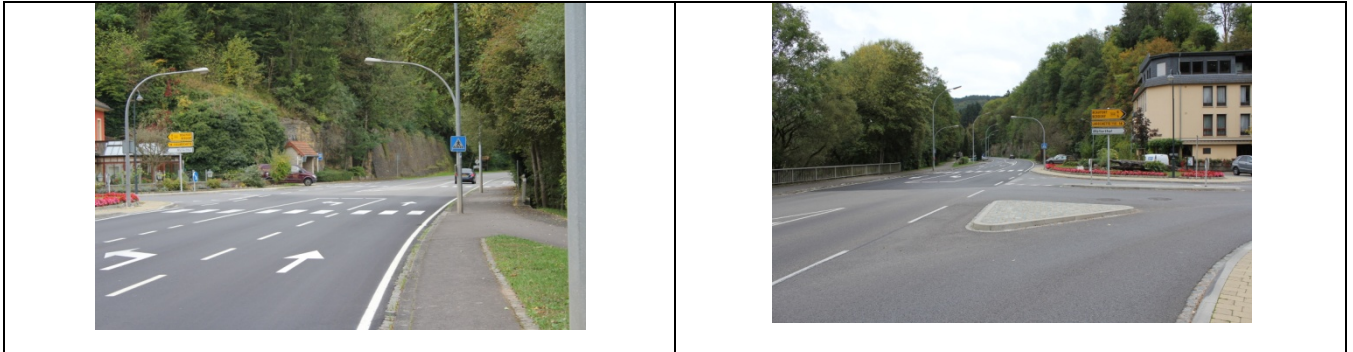
2.4.1.1 N11 -FGÜ-06:

<u>Notwendigkeit:</u>	Zwingend Notwendig → Verbindung Parkplatz.
<u>Einsehbarkeit:</u>	Gut Einsehbar
<u>Gefahr:</u>	Wegen N10 nicht ungefährlich
<u>Frequenz:</u>	zeitweise hoch
<u>Beleuchtung:</u>	sehr gut, wegen Zusatzbeleuchtung
<u>Beschilderung:</u>	Ok aus beiden Richtung

- Markierung mit roter Umrahmung

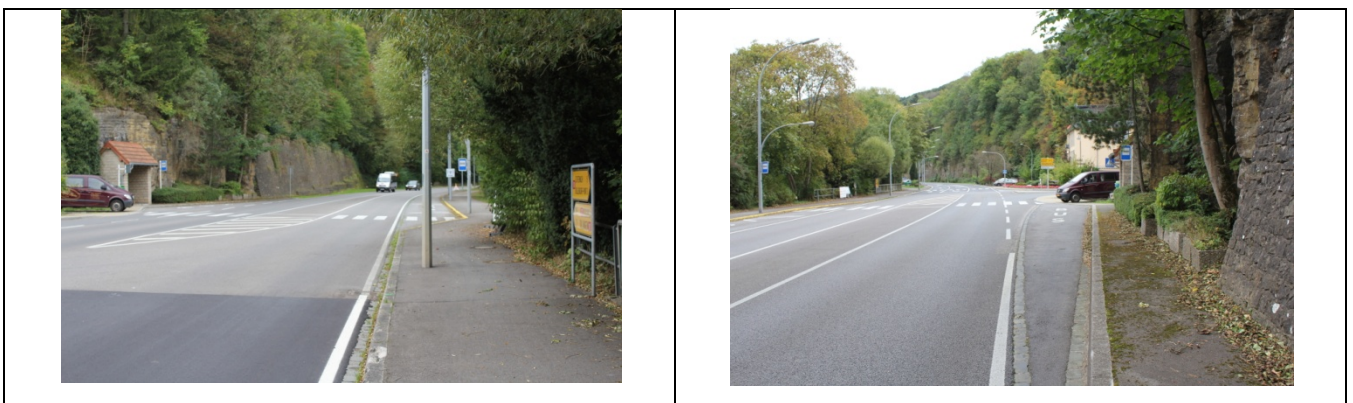
2.4.1.2 N11 -FGÜ-07: → GEMEINDE Beaufort

<u>Notwendigkeit:</u>	Notwendig? → Bushalt.
<u>Einsehbarkeit:</u>	Gut Einsehbar
<u>Gefahr:</u>	Wegen N10 nicht ungefährlich. Dorfrand und 70km/h erlaubt
<u>Frequenz:</u>	Bushalt
<u>Beleuchtung:</u>	gut, wegen Zusatzbeleuchtung
<u>Beschilderung:</u>	Ok aus beiden Richtung

- Markierung mit roter Umrahmung

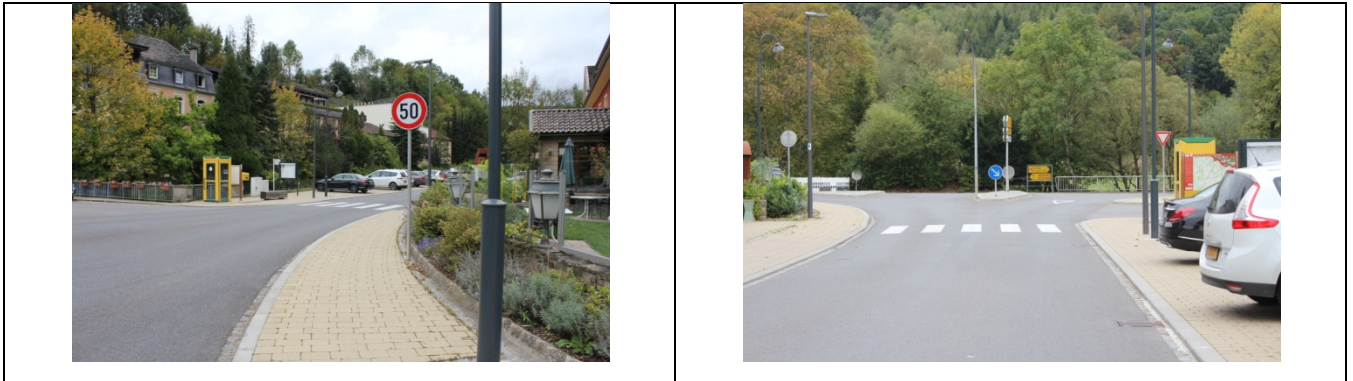
2.4.1.3 Grundhof -FGÜ-01: → GEMEINDE Beaufort

<u>Notwendigkeit:</u>	Notwendig ja
<u>Einsehbarkeit:</u>	Gut Einsehbar
<u>Gefahr:</u>	gering hinter Abbiegung
<u>Frequenz:</u>	gering
<u>Beleuchtung:</u>	nicht optimal wegen fehlender Zusatzbeleuchtung
<u>Beschilderung:</u>	Fehlt aus beiden Richtung, jedoch durch die Lage nicht zwingend notwendig

- Markierung mit roter Umrahmung

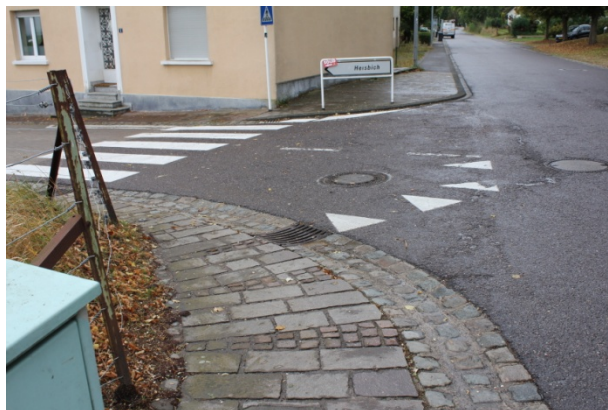
Ausfahrt Rue de Heisbich → C.R. 137 (wenig befahrene Straße)

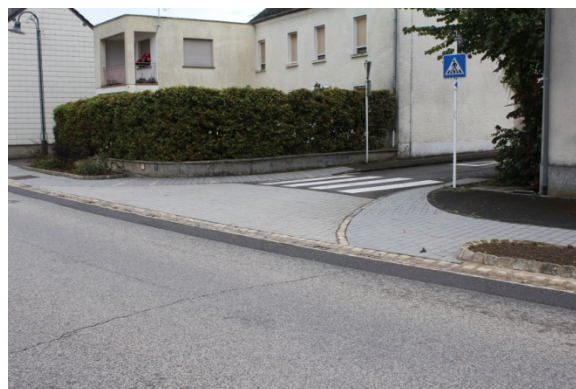
Ausfahrt Rue „an der Laach“ → C.R. 364 (sehr wenig befahrene Straße)

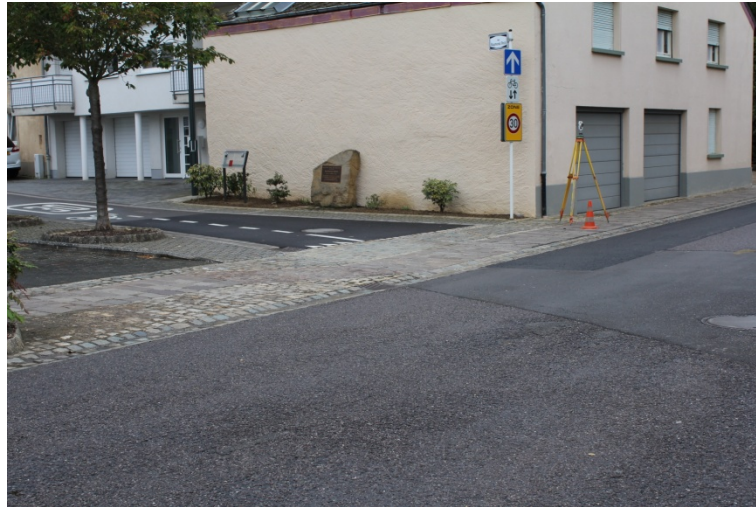
Einfahrt Rue „Jean Petit“ → C.R. 137 (wenig befahrene Straße)

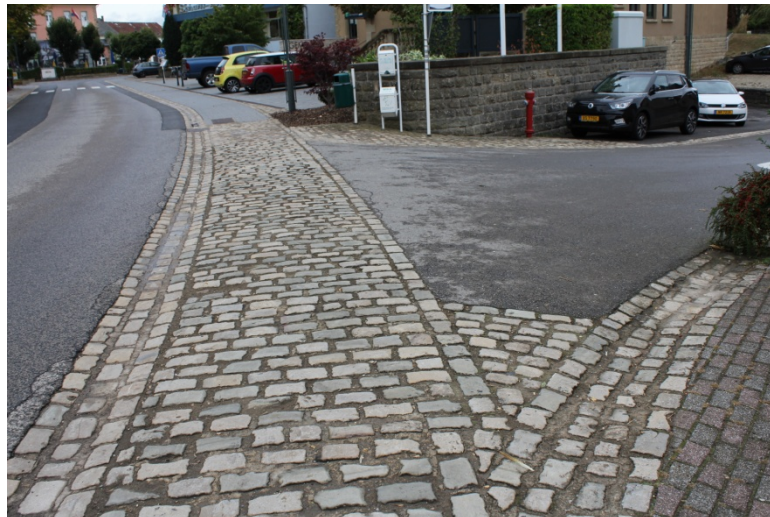
Ausfahrt Rue „an der Kéier“ → C.R. 137 (sehr wenig befahrene Straße)
